# Caracterización Estratigráfica de los **SUELOS DE GUAYAQUIL**

**Caracterización  
Estratigráfica de los  
Suelos de Guayaquil**

Carmen Terreros de Varela, Ph. D.  
Profesora UEES

## **ZONIFICACIÓN GEOTÉCNICA DE GUAYAQUIL**

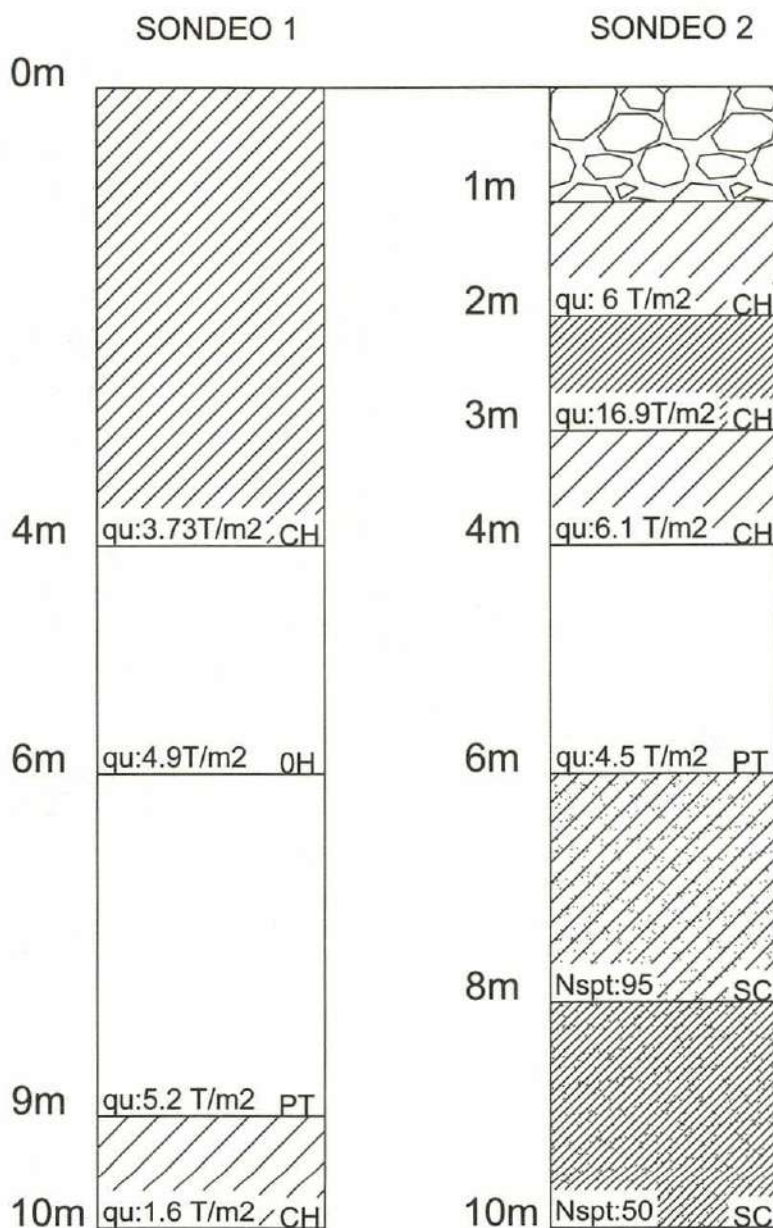
Fig. 46. Sondeo URDESA - 8 y URDESA - 9
